# BERICHT DER VERWALTUNG

Tourismusausschuss

20.05.2025

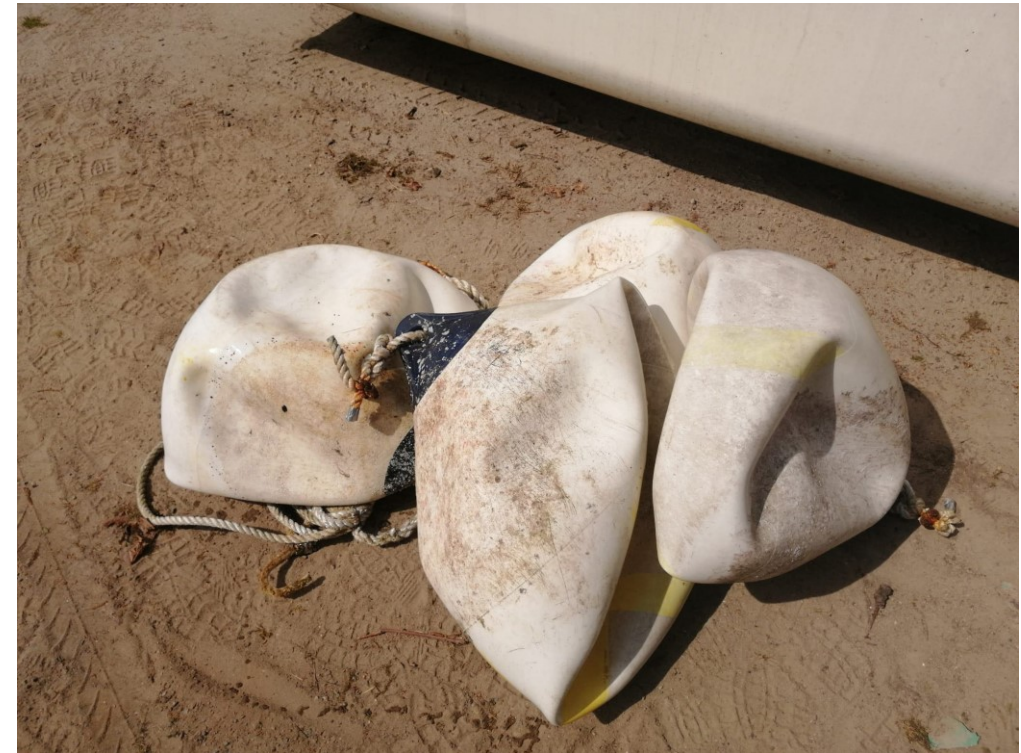
- Nach jeder Badesaison werden die Badebojen auf dem Gelände des Horchturms im Außenbereich gelagert.
- In Vorbereitung auf die kommende Badesaison und das damit einhergehende Auslegen der Badebojen hat der Außendienst feststellen müssen, dass 22 Bojen aufgeschlitzt wurden.
- Es mussten jedoch lediglich 18 Bojen angeschafft werden, da noch vier Bojen im Bestand waren.
- Kosten: ca. 3.000 € brutto

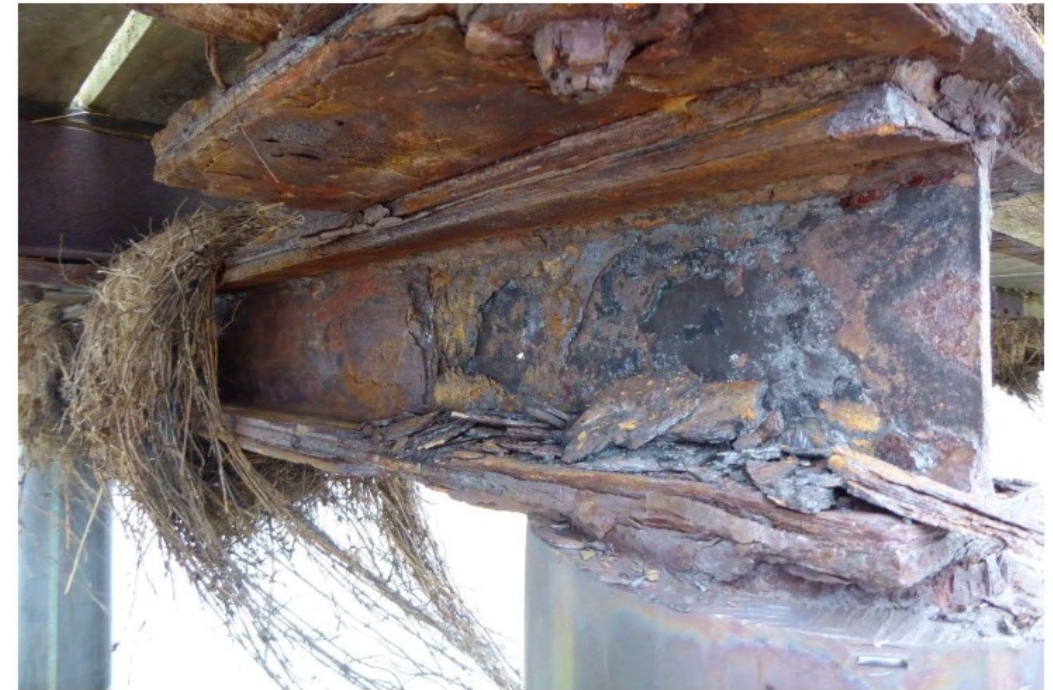
Beispielbild aus dem vorläufigen Prüfbericht

- Das Bauwerk schloss darin mit einer Zustandsnote von 3,8 ab (2023: 3,7).
- Die Zustandsnoten für Ingenieurbauwerke nach DIN 1076 gemäß RI-EBW-PRÜF werden unter Berücksichtigung der Schadensauswirkungen auf die Standsicherheit, Verkehrssicherheit und Dauerhaftigkeit der Konstruktion berechnet und in sechs Zustandsnotenbereichen zugeordnet. Diese sind so definiert, dass der schlechteste Bereich als „ungenügender Zustand (3,5 bis 4,0)“ deklariert ist. Eine Zustandsnote von 4,0 zieht die Schließung des Bauwerks nach sich.

**Querträger, Steg des Doppel-T-Profiles, Mehrfach,  
Durchgerostet / Lochfraß, Längs durchgehend,  
Schadenserweiterung, Achse 16 - 24, Maßnahme {8}**

Einschweißen von Stegsteifen im Bereich der Auflagerung auf die Pfähle in den Achsen 16 - 24 (siehe Foto)

Instandsetzen von schadhafter Stützenummantelung

Austausch von einigen Handlaufprofilen, Belagsbohlen und Längsträgern
